Het Fruitspoor_Rapport_2

Beschrijvende en fotografische inventaris van het industrieel-archeologisch erfgoed langs de
Spoorwegbedding lijn 23 Drieslinter-Tongeren

Versie 20 september 2019

Robert Nouwen

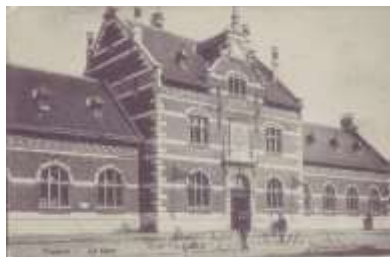
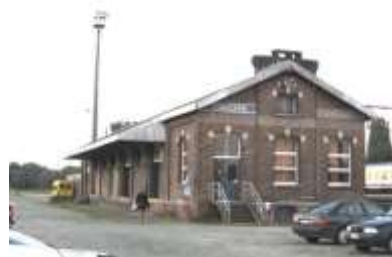
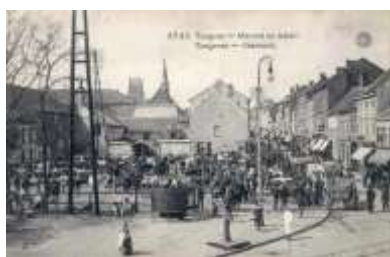
Beschrijving Het oorspronkelijke station van Tongeren was de eindhalte van spoorlijn 23 en werd gebouwd door de Liégeois-Limbourgeois in 1856. Qua stijl week dit gebouw van de overige stations af omdat Tongeren op dat ogenblik een belangrijke stad was. Dat station werd in 1889 afgebroken en vervangen door een gebouw dat beter aan de nieuwe noden was aangepast (cfr. foto 1). Het werd in 1940 door een bombardement vernield; alleen een dienstgebouw bleef bewaard (foto 2). De juiste datering van het goederenstation blijft een vraagteken. Ook een groot gedeelte van de bebouwing van de straat werd plat gelegd.

Het Fruitspoor was ook belangrijk voor het veevervoer, specifiek naar de veemarkt van Tongeren (foto 3). Er bestond directe verbinding tussen het station en de veemarkt die aan het andere uiteinde van de Stationsstraat lag.

Toestand In gebruik
De veemarkt kende tot circa 2000 zijn originele uitzicht. Dat werd vervangen door een banale aanleg met fontein.

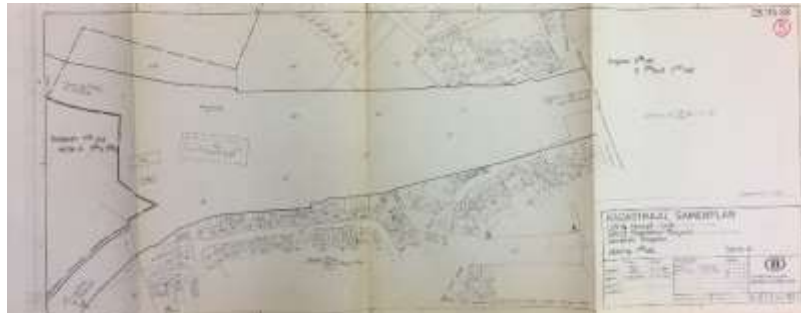
Fruitspoorstraat

Beschrijving Het onderstaande plan toont hoe lijn 23 aansloot op de lijn vanuit Hasselt. Ondertussen werd heel de zone voor deze aansluiting opgebroken en gedeeltelijk verkaveld waardoor de oude toestand ter plaatse niet meer herkenbaar is.

Toestand De situatie is niet herstelbaar.

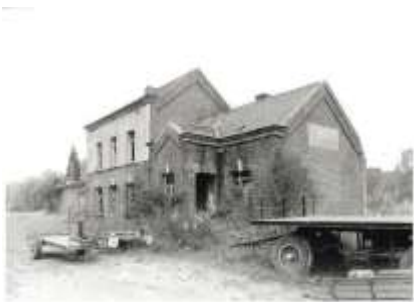
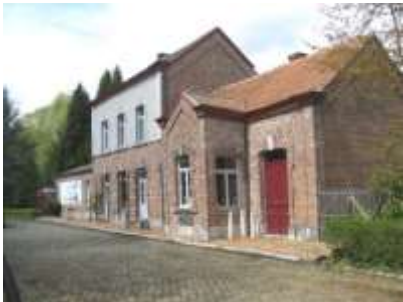
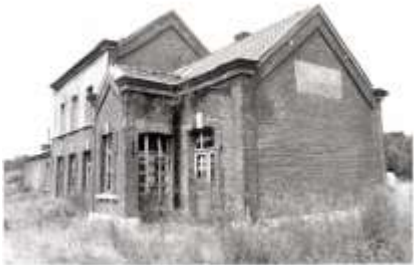
Object	Station
Adres	Lankgracht 154, 3700 Tongeren
Wettelijke bescherming	is aangeduid als vastgesteld bouwkundig erfgoed Station Piringen Deze vaststelling is geldig sinds 01-02-2018
Beschrijving	<p>Voormalig station van Piringen, van het einde van de 19^{de} eeuw. Opening 10 september 1879 Sluiting 29 sept. 1957 (personen)</p> <p>Het station van Piringen is een bakstenen gebouw dat bestaat uit drie traveeën en twee bouwlagen. Het flankerend bijgebouw rechts (wachtsaal en opslagplaats) bestaat uit drie traveeën en één bouwlaag. De lijstgevels zijn voorzien van getoogde muuropeningen met hardstenen sluitsteen. Het gebouw is van het zogenaamde type Banque de Belgique en werd tijdens de aanleg van de lijn gebouwd.</p> <p>Het station van Piringen bestond oorspronkelijk uit een stationsplein met stationsgebouw, vrijstaand toilet en een goederenkoer. Aan de overzijde van de baan stond een wachterswoning (w.w.) met bijgebouwtje. De grondplannen van de goederenloods en het stationsgebouw zijn nog beschikbaar via het sporenplan.</p> <p>In 1958, na het schrappen van het personenvervoer, werd het station gereorganiseerd. Wissels 1 & 2 alsook spoor 2 werden afgebroken. Hetzelfde gebeurde klaarblijkelijk met de goederenloods en het toilet. In 1966 bestond het station van Piringen nog uit een stationsplein met stationsgebouw en een goederenkoer. De huidige voorliggende oprit in kasseien komt grosso modo overeen met het stationsplein. De spoorlijn liep achter het gebouw.</p>

Toestand	Gerestaureerd, in gebruik als woning annex kunstenaarsatelier. Tijdens de restauratie werden aanpassingen gedaan. Onder meer werd de buitendeur aan de vooruitspringende portiek vervangen door een raam. De vermelding 'Piringen' werd verwijderd. De wachterswoning werd afgebroken.
Referenties	<ul style="list-style-type: none">- https://id.erfgoed.net/erfgoedobjecten/37530- RAH, Reeks Spoorlijnen en treinstations, 13 & 67- SCHLUSMANS F. met medewerking van VANTHILLO C. 1990, 300.- JACOBS V. 1997, 207- CEUNEN N., 2011, 81-82- DIRIKEN P., 2013, 106-107

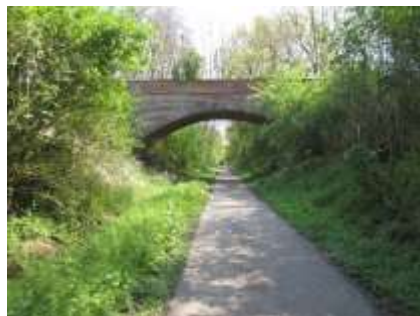
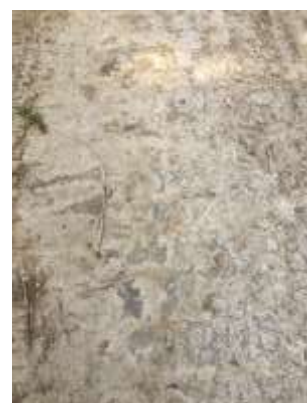
Beschrijving Brug over het Fruitspoor, uitgevoerd in natuursteen, baksteen, beton en kasseien. De brug wordt 1878/1879 gedateerd.

Momenteel geeft een onverharde veldweg toegang tot de brug die zelf gedekt is met kasseien. Die kasseien zijn nog door de aarde op sommige plaatsen zichtbaar. De oude brug is duidelijk zichtbaar en een waardevol cultuur-toeristisch element.

Toestand Matig, verschillende voegen zijn uitgevallen en bakstenen verspreid beschadigd. De kasseien zijn overdekt met modder. De betonnen dekstenen zijn door betonrot aangetast. De beplanting dreigt te overwoekeren. Conserveringswerken zijn noodzakelijk

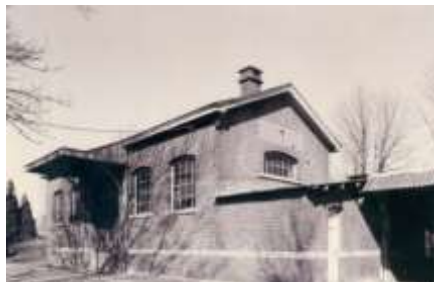
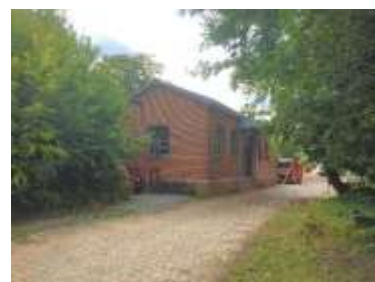
Het goederenstation is een alleenstaand gebouw van vijf traveeën en een bouwlaag onder zadeldak. Het betreft een bakstenen gebouw op verhoogde begane grond. Boven de deur is een luifel.

Het goederenstation bediende de stroopfabriek "Grande Siroperie Limbourgeoise" die aan het stationsplein gevestigd was. De fabriek werd in 1999 afgebroken, het goederenstation is nog steeds aanwezig.

Toestand Het goederenstation ligt wat verwaarloosd achterin en wordt momenteel als een soort opslagplaats gebruikt. De toegang ertoe is onverzorgd.

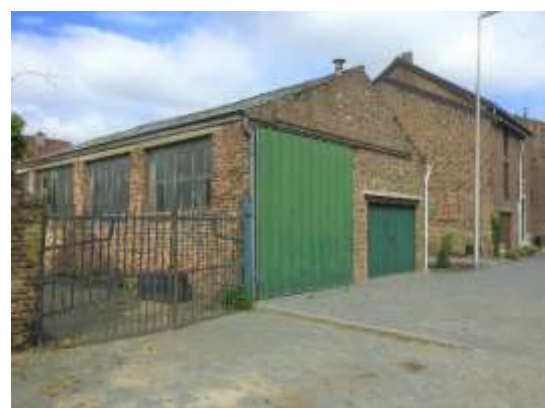
Jesseren_stroopfabriek Soci t  Anonyme La Grande Siroperie Limbourgeoise

Toestand In 1999 grotendeels afgebroken. De restanten van het complex zijn volledig overwoekerd. Verder onderzoek zal moeten uitmaken welke delen van het oorspronkelijke fabriek nog bewaard en te restaureren zijn.

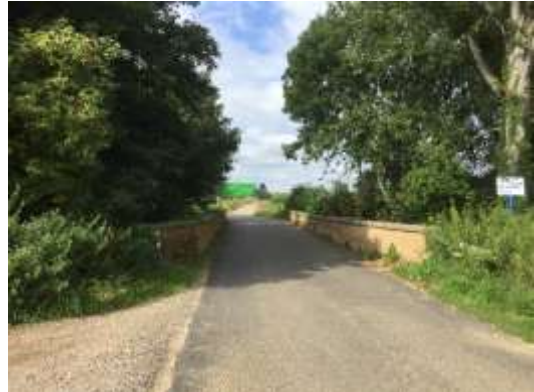
Jesseren_brug

Beschrijving Brug over het Fruitspoor, uitgevoerd in natuursteen, baksteen en beton. Oorspronkelijk was de brug zoals deze van Overrepen vermoedelijk gekasseid. Wordt 1878/1879 gedateerd.

Toestand Matig, beschadigd metsel- en voegwerk, conserveringswerken zijn noodzakelijk. Op de brug werd een nieuwe asfaltering aangebracht. Er zijn problemen van sluikstorten.

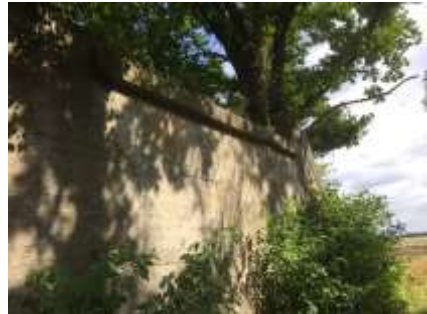
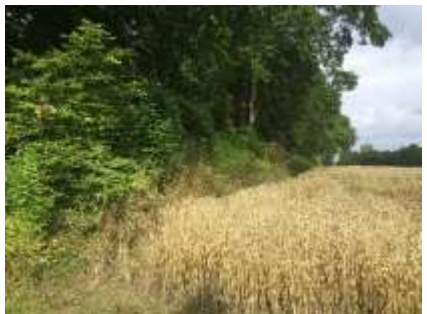
Jesseren_brug_Overblijfsel

Beschrijving Overblijfsel van een brug in beton waarover het Fruitspoor liep. Alleen de dragende structuur bleef bewaard.
Wordt 1878/1879 gedateerd.

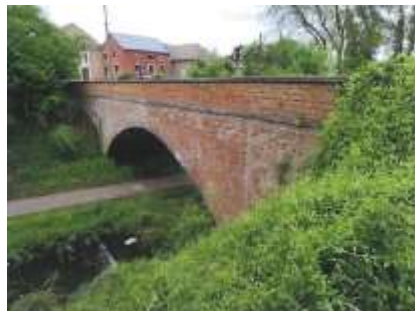
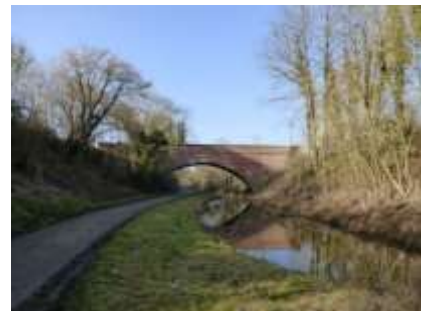
Toestand Vrij goed, wel verschillende voegen uitgevallen en bakstenen beschadigd, maar geen ernstige schadebeelden. Aan de dekstenen sporen van betonrot.

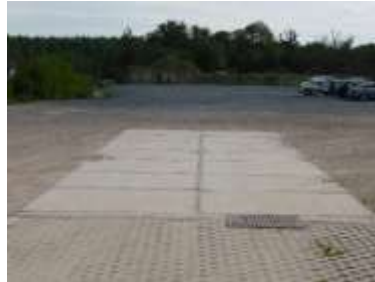
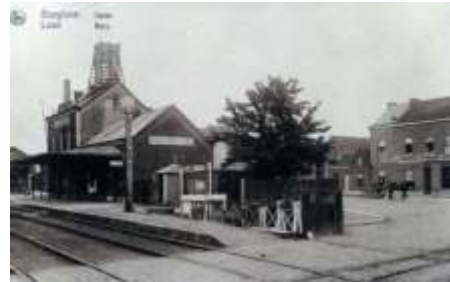
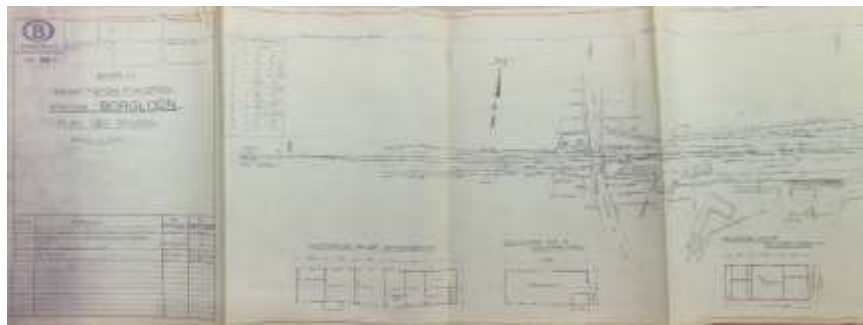
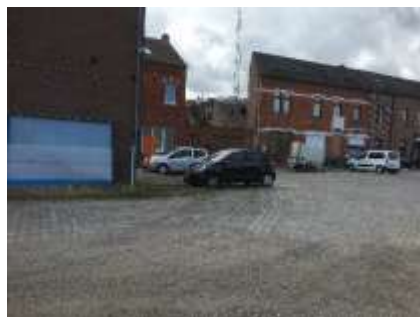
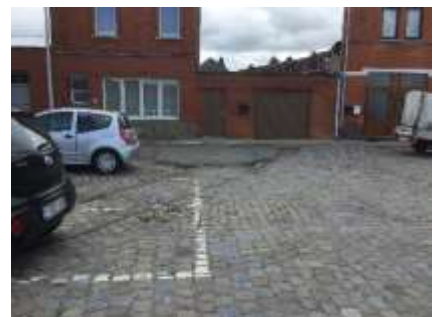
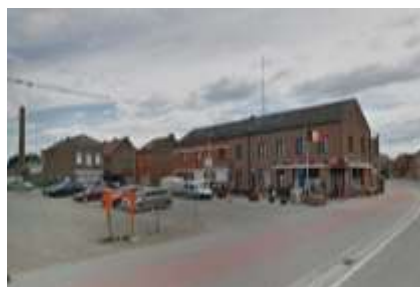
Borgloon_station_spoorwegzate en stationsomgeving

Toestand	Het stationsgebouw werd in 1980 afgebroken. Ook de goederenloods en de wachterswoning werden afgebroken. De oorspronkelijke kasseien zijn grotendeels verdwenen. De aftakkingssporen zijn opgebroken. Op sommige plaatsen zijn ze nog zichtbaar, onder meer op het stationsplein enkele stukken die onder de garages ter plaatse verdwijnen alsook voor de stroopfabriek van Wijnants-Groenendaels.

Het Café du Commerce, rechts op de zwart-witfoto is op dit ogenblik de herberg 't Pleintje (zie laatste foto).

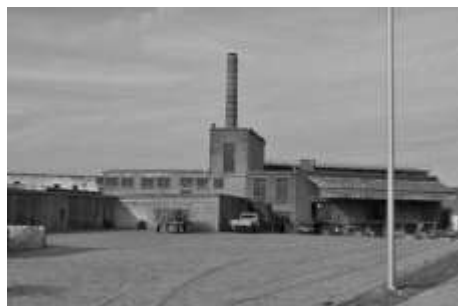
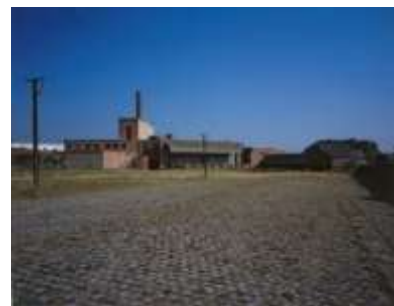
Borgloon_stroopfabriek Wynants-Groenendaels

De voormalige stroopfabriek werd sedert 2011 gerestaureerd. Voor het gebouw van 1947 bevinden zich nog de betonnen ballastblokken waar zich het aanvoerspoor van de NMBS op bevond. Op het gekasseid plein bevinden zich ook nog restanten van tramsporen. Deze aspecten van de infrastructuur liggen niet in de afbakening van het beschermd monument.

Toestand De gerestaureerde stroopfabriek huisvest momenteel het fruitbelevingscentrum.

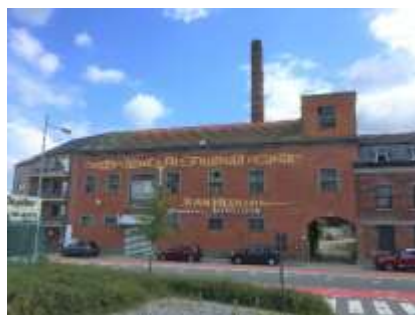
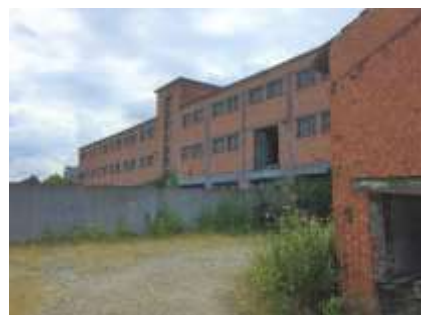
Borgloon_stroopfabriek Meekers-Poncelet

Toestand Een nieuwe bestemming in de vorm van een hedendaagse woon- en zorgcampus met erkende assistentiewoningen, een lokaal dienstencentrum, Grand Café, toeristische infrastructuur en zo voort werd in 2015 aangekondigd. Op dit ogenblik ligt de site er erg verwaarloosd bij en fungeert zij als een stort incl. afgedankte wagen dat zelfs van op de straat zichtbaar is.

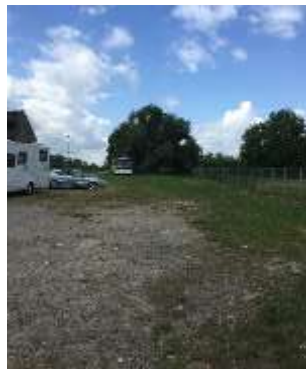
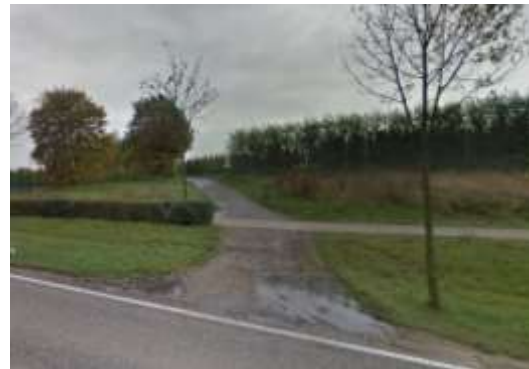
Fruitspoor_traject_2

Object	Spoorwegzate
Adres	Tussen Sittardstraat en de weg Borgloon-Hasselt, Borgloon
Wettelijke bescherming	- Omvat de vaststelling als landschapsatlasrelict Spoorwegbedding lijn 23: deel Borgloon-Tongeren gelegen te Borgloon, Tongeren (Limburg). Deze vaststelling is geldig sinds 25-09-2018. De eerste 20 meter zijn hierin niet vervat.
Beschrijving	De verzonken spoorwegzate is begroeid met bomen. Naast de spoorwegzate loopt een fietspad. Ter hoogte van dit fietspad bevond zich eertijds het perron. Het stuk maakt dus deel uit van de stationsomgeving met stroopindustrie van Borgloon
Toestand	Vermoedelijk was het perron oorspronkelijk gekasseid. De kasseien zijn verdwenen en het fietspad is met asfalt aangelegd.
Referenties	- RAH, Reeks Spoorlijnen & Stationsgebouwen, 13.

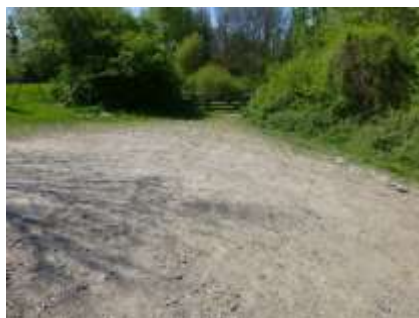
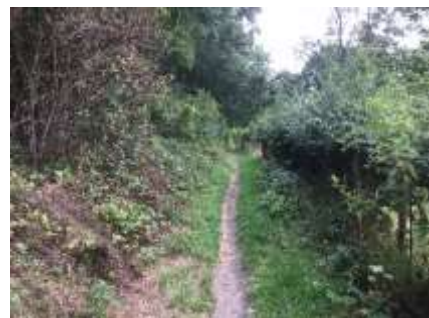
Fruitspoor_traject_3

Beschrijving Vanaf de weg Borgloon-Hasselt is de spoorwegbedding nog goed te volgen, hetzij als wandelpad, hetzij als fietspad. De spoorzate in het centrum van Kuttekoven is begroeid met bomen en struikgewas en slingert zich nu als een groen lint door het dorp. Om het hoogteverschil te overbruggen werd de spoorzate in de vallei van de Rullingenbeek op een kunstmatige talud aangelegd. Hiervoor werd het grootste deel van de voormalige tuin en boomgaard van het Hof van Herckenrode opgeofferd. De lijn doorsneed het dorp van oost naar west, maar was niet voorzien van een station. Het stuk tot aan de Kleestraat, dat zich over het grondgebied van Kuttekoven uitstrekt, is beschermd en wordt beheerd door natuurlandpunt (f.1&2). In 1957 reed de laatste reizigerstrein voorbij, de sporen werden in 1970-1971 opgebroken.

Toestand Voor het grootste gedeelte onverhard, aan weerszijden van Rullingen over een beperkte afstand fietspad. Tussen Borgloon en Kuttekoven een wandelpad dat parallel aan de zate loopt, vanaf de brug loopt het wandelpad over de zate. Op het einde tot Rullingen is er tenslotte nog een onverhard stuk fietspad.

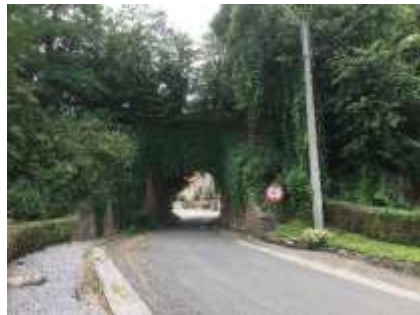
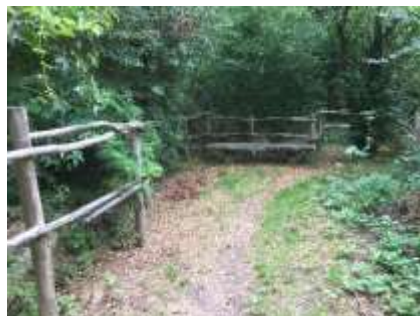
Kuttekoven_brug_1

Beschrijving De brug onder de spoorweg werd opgetrokken uit baksteen met reling in smeedijzer. Hij wordt 1878/1879 gedateerd. Het dek van de brug is onverhard. De oude brug is duidelijk zichtbaar en een waardevol cultuur-toeristisch element.

Toestand Verschillende voegen zijn uitgevallen en verspreid zijn bakstenen beschadigd. De reling is verroest en grotendeels aan het oog onttrokken. Allerlei begroeiing overwoekert de brug. Aan de rechterzijde van de brug leiden trappen naar het Fruitspoor en een rustplaats op de brug. Onderhoudswerkzaamheden zijn noodzakelijk.

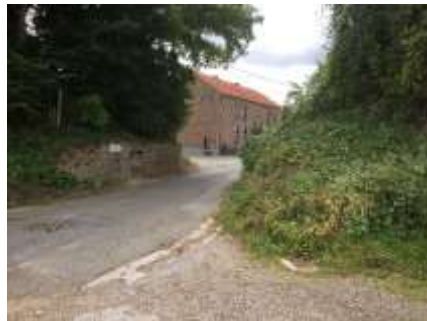
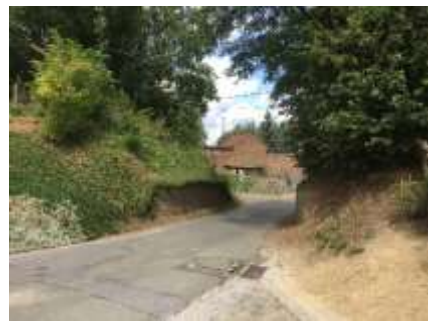
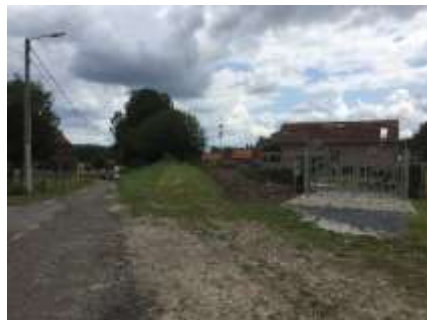
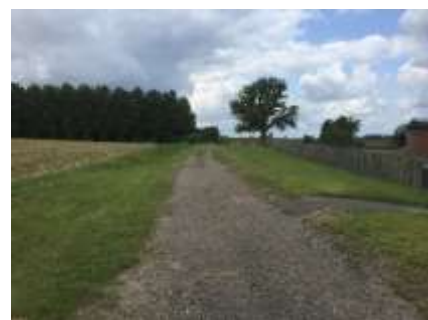
Kuttekoven_brug_2

Beschrijving Restanten in baksteenbouw van een brug onder het fruitspoor. Het Fruitspoor loopt ter plaatse over een kunstmatig aangelegde talud. Wordt 1878/1879 gedateerd. Vanaf deze brug gaat de spoorzate in de richting van Rullingen over op een onverhard fietspad.

Toestand De brug is half afgebroken. Verschillende voegen zijn uitgevallen en bakstenen beschadigd. De restanten zijn bedekt met planten. Onderhoudswerken/restauratiewerken zijn noodzakelijk. Op de luchtfoto van 1971 is de aanwezigheid van de brug nog waarneembaar.

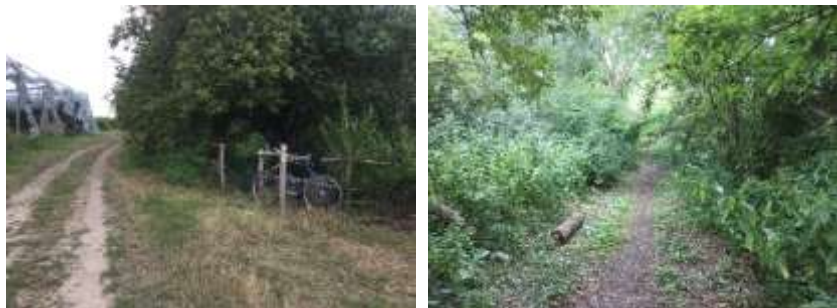
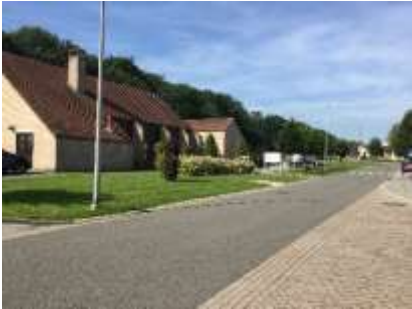
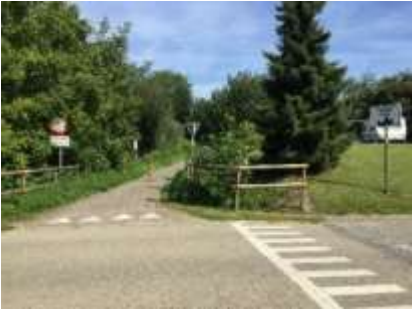
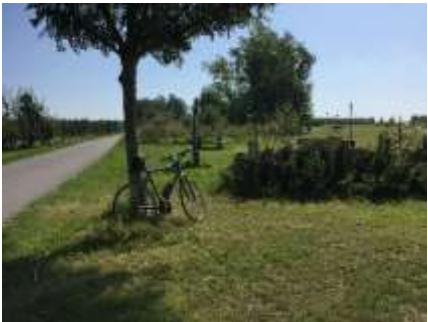
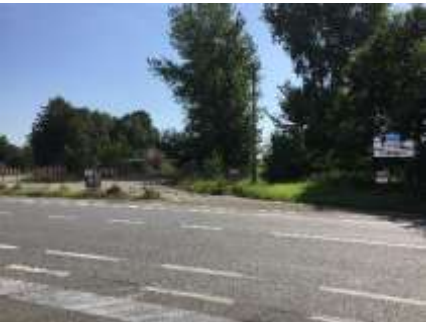
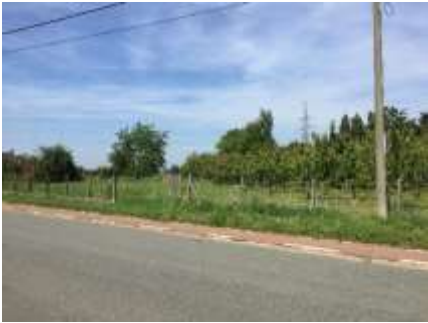
Fruitspoor_traject_4

Object	Spoorwegzate
Adres	Tussen Borgloon/Rullingen en Sint-Truiden
Wettelijke bescherming	Omvat de vaststelling als landschapsatlasrelict Spoorwegbedding lijn 23: deel Borgloon-Tongeren gelegen te Borgloon, Tongeren (Limburg). Deze vaststelling is geldig sinds 25-09-2018 (tot Honsbergweg Hoepertingen)
Beschrijving	Na het oversteken van Rullingen is het tracé van het Fruitspoor vrij goed bewaard gebleven tot aan de Hamstraat. Het eerste deel is een fietspad dat na enkele honderden meter afbuigt. Vandaar wordt de spoorzate een onverhard wandelpad met natuurwaarde. Voor een groot stuk is de spoorzate verzonken. Ter hoogte van Hoepertingen en ook van Bernissem loopt het Fruitspoor hier tussen de bewoning door. Stukken zijn nog zichtbaar ter hoogte van het woonzorgcentrum Ter Heide en aan de zijde van de Sint-Truidersteenweg. Sommige delen zijn bewaard als vorm van natuurlijke buffer. Tussen de Hoepertingenstraat en Ordingen-Dorp (foto) is de tramzate van het Fruitspoor goed te volgen. Delen ervan zijn mooi fietsbaar, andere bleven onverhard. Tussen de Weg op Zepperen en de Zwarteweidestraat is de zate verzonken. Waar het spoor dieper is ingesneden bevindt zich een amfibiepoel die de meest waardevolle plek voor natuur op dit segment is.

Toestand	Het is moeilijk om van het fietspad op het onverharde wandelpad te komen. Op enkele plaatsen onder meer in Hoepertingen, is het Fruitspoor ook onderbroken. De erfgoedwaarde van de delen van het tracé die door bewoning lopen is grotendeels verloren. In Ordingen is de zate nogal gefragmenteerd. Ze wordt bijvoorbeeld onderbroken aan de Honsbergweg/Kruiskapelstraat en door de Zepperenweg. Aan de overzijde van de Zepperenweg is de zate enkel zichtbaar in de afspanning van een fruitweide. Bovendien loopt de N718 voor een klein gedeelte over de zate.

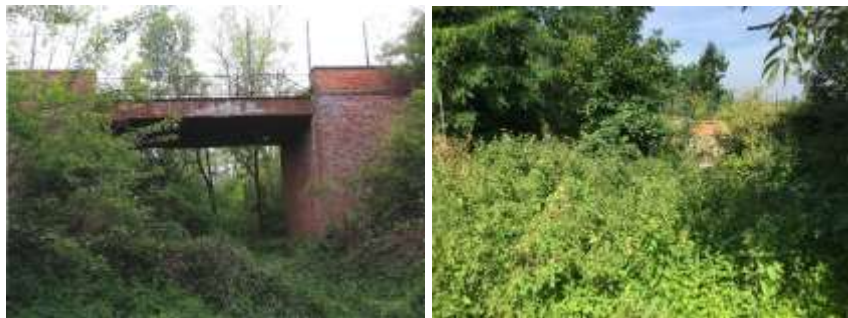
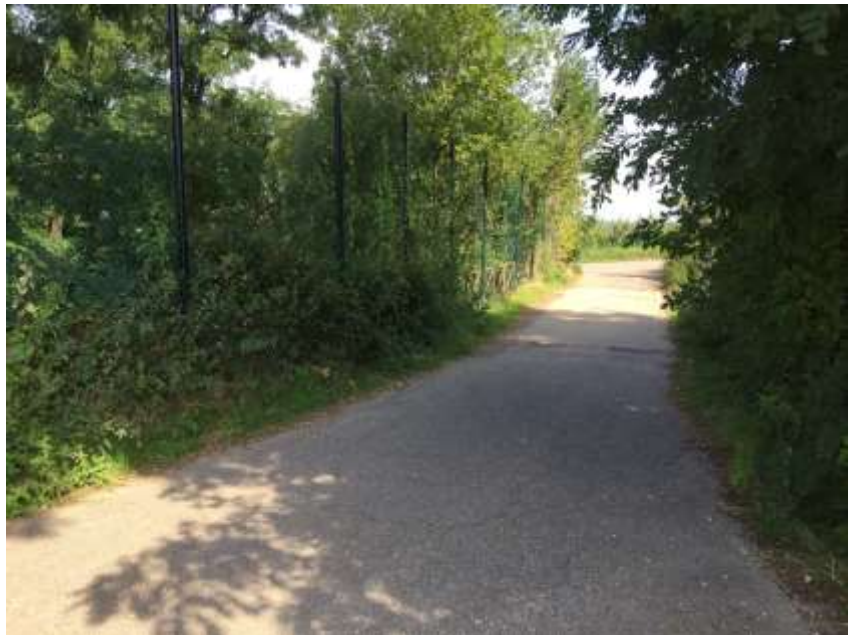
Hoepertingen_brug_3

Beschrijving Spoorwegbrug in baksteen, betonnen dekstenen en metalen overbruggingsstructuur bestaande uit stalen balken en balustrades. De brug wordt 1878/1879 gedateerd.

Toestand - Bouwkundige inspectie Monumentenwacht, 30994/2019/B

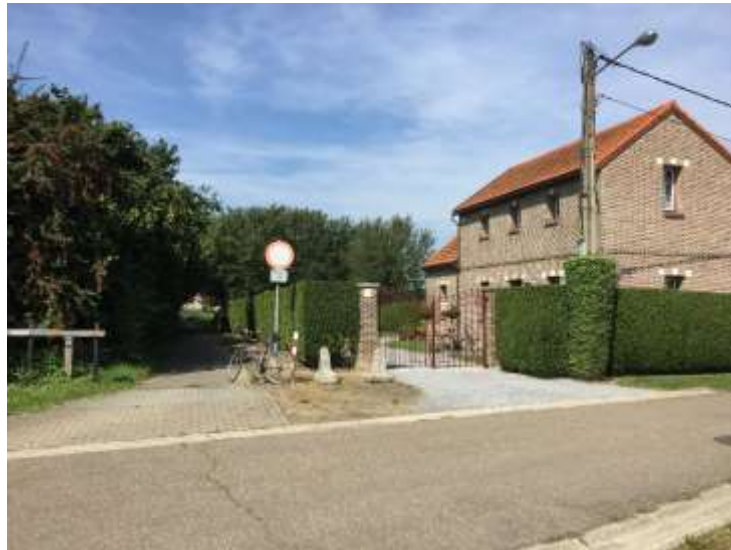
Bernissem_wachterswoning_1

Beschrijving Woning slagboomwachter, zichtbaar op de luchtfoto van 1971, vergelijkbaar met de woning van de slagboomwachter aan de halteplaats van Bernissem.

Toestand Het wachthuis is omgebouwd tot woning.

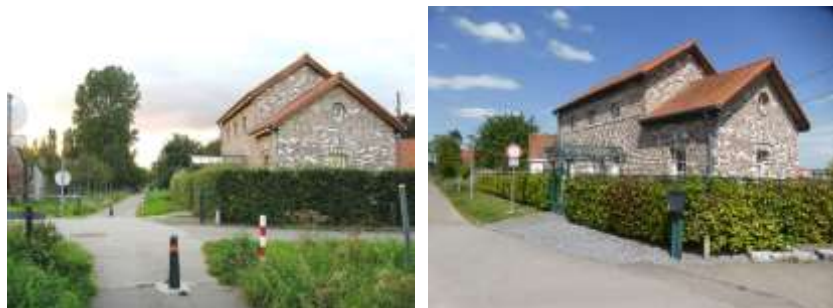
Bernissem_wachterswoning_2

Tegenover de woning van de slagboomwachter liggen een aantal gebouwen die op het eerste gezicht stammen uit dezelfde periode als het stationsgebouw. Ze zijn zwaar verbouwd. De relatie tussen beiden is niet duidelijk. Vermoedelijk gaat het oorspronkelijk om woningen van landarbeiders. Archiefonderzoek is noodzakelijk voor een juiste interpretatie van zowel de site als de gebouwen.

Toestand Het wachthuis is omgebouwd tot woning.

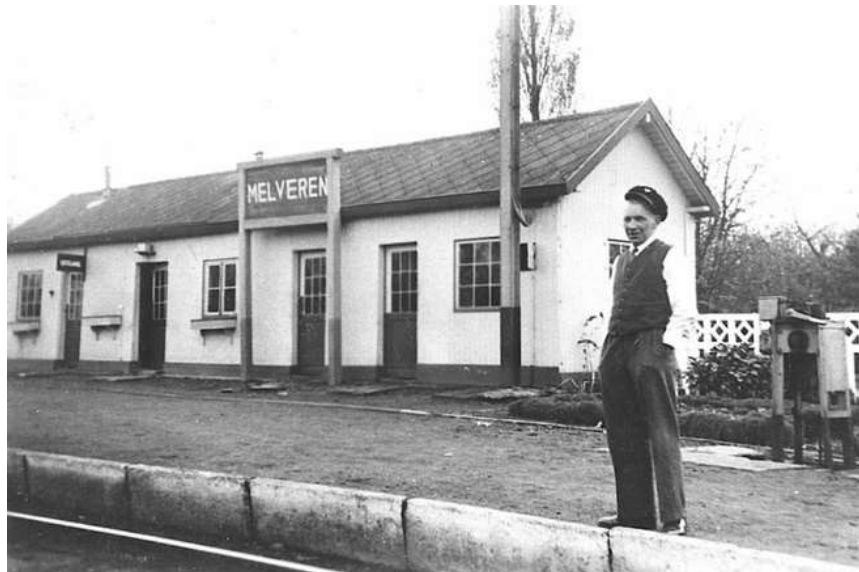
Melveren_station

In 1899 werd de stopplaats Melveren geopend. Het beheer gebeurde vanuit het station Ordingen. In 1912 werd de stopplaats opgewaardeerd tot spoorwegstation. De foto toont de vermoedelijke wachterswoning.

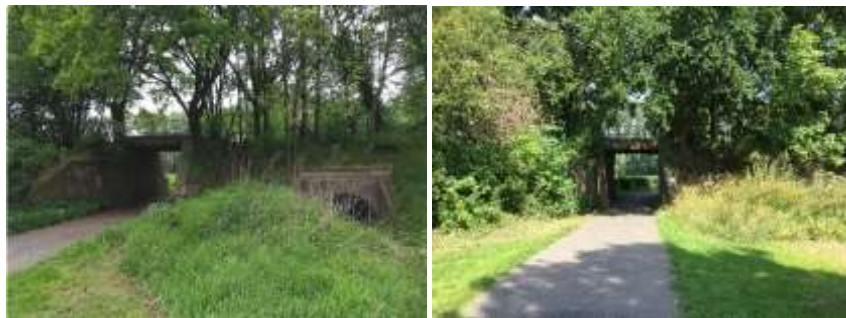
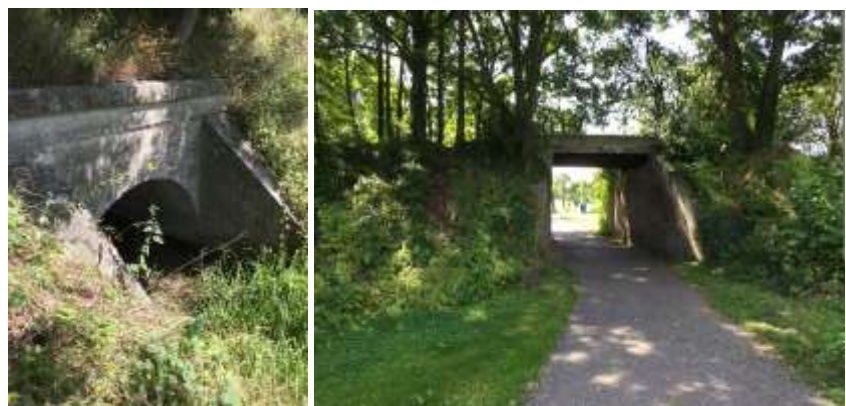
Sint-Truiden_brug

Toestand Er tekenen zich scheuren af in het metselwerk die eventueel kunnen leiden, tot stabiliteitsproblemen. Het metselwerk vertoont beschadigde bakstenen en uitvallende voegen. De stalen draagbalken vertonen sporen van roest. Er zijn problemen met een woekerende plantengroei.
